REDÉCOUVERTE DE L'ANCIENNE ÉGLISE PAROISSIALE SAINTS-PIERRE-ET-PAUL DE SAINT-AVOLD

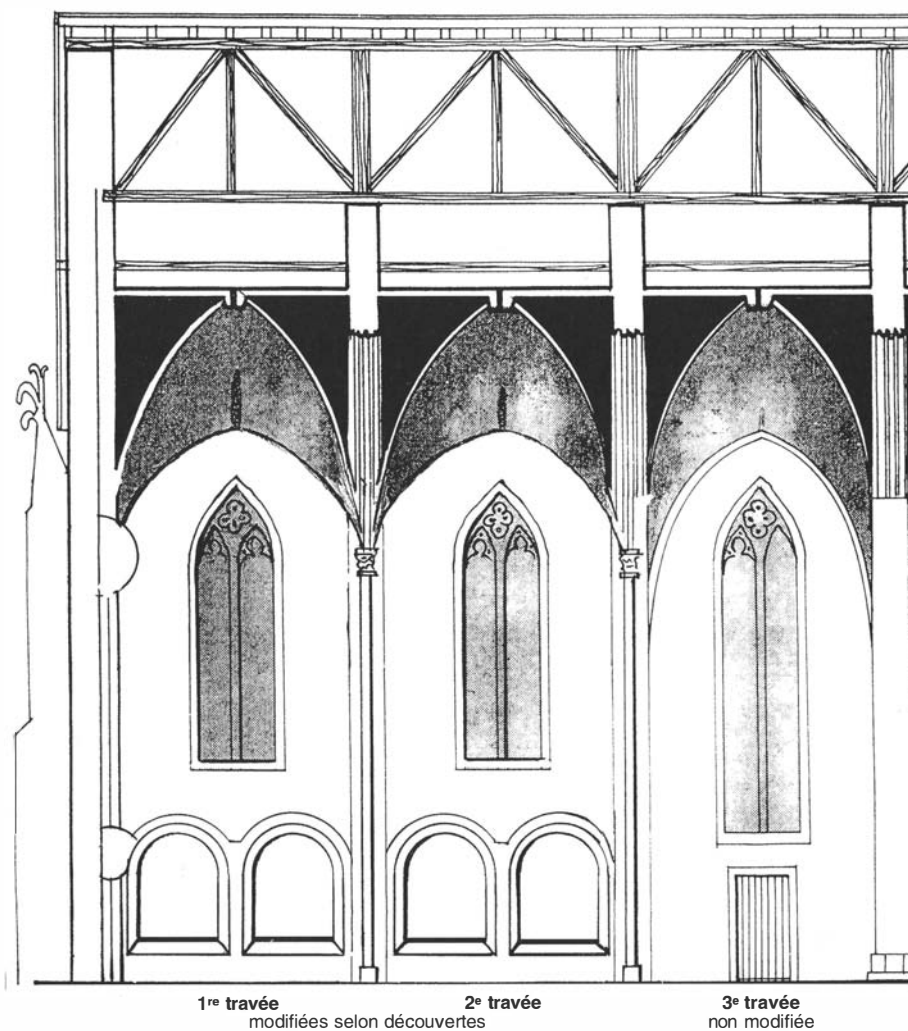
Fig. 1 - Coupe longitudinale vue intérieure du mur collatéral est.
 Modifications du dessin de D. Metzger et J. Kunzler selon découvertes :
 fenêtres latérales moins hautes - double arcature à demi-mur
 colonne engagée inter-travée - colonne de coin avec deux chapiteaux - O à préciser.

Deux colonnes identiques sont engagées dans le mur de façade de part et d'autre du vaisseau central. Celles engagées dans les murs collatéraux entre chaque travée sont différentes. D'un diamètre de 20 cm, elles reposent sur une base cylindrique de diamètre double et d'une hauteur de 30 cm. La jonction se fait par une gorge et un tore proportionnellement identiques à ceux des piliers. Contrairement aux colonnes de la nef, elles comportent un chapiteau sculpté à tailloir (h = 35 cm) sur lequel viennent mourir les différentes moulures. La finesse de la colonne par rapport à la hauteur des bas-côtés apporte une légèreté élégante à leur décor intérieur (voir coupe longitudinale, fig. 1).

La fenêtre à deux formes de chaque travée contribue à cet aspect. Sous chacune d'elle une double arcade en plein cintre est creusée dans une partie de l'épaisseur du mur. Ces niches avec une tablette à 60 cm du sol abritaient les autels dédiés aux saint patrons des différentes corporations de la ville (voir fig. 1).

D'autre part, à l'intérieur des angles est et ouest, côté façade, et compte tenu des arrachements de la colonne d'angle et des arcs des fenêtres aveugles au même niveau, nous supposons la présence d'un chapiteau à tailloir. Ce point serait aussi à vérifier dans les deux autres angles opposés de la nef, côté chœur (point O sur la coupe longitudinale).

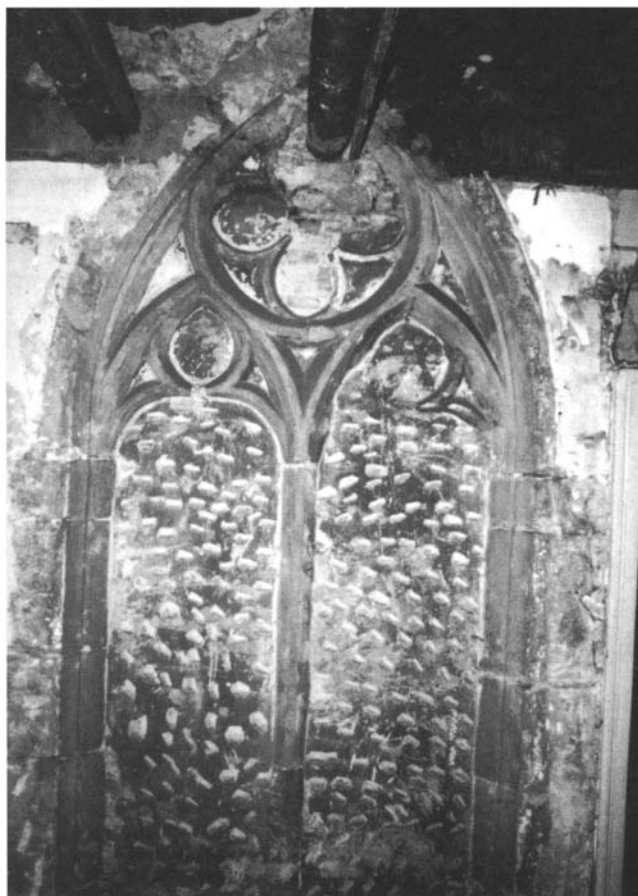
Fig. 3 - Fenêtre ogivale

Outre ce portail décentré, la façade principale⁽³⁾ comporte une haute fenêtre axiale éclairant le vaisseau central aveugle de la nef et deux fenêtres latérales. Celle de gauche, murée bien avant la Révolution, a été totalement dégagée. Nous avons retrouvé le meneau intact d'une fenêtre ogivale formée de deux lancettes

minces et hautes et surmontée d'une rosace quadrilobée d'une seule pièce (fig. 3).

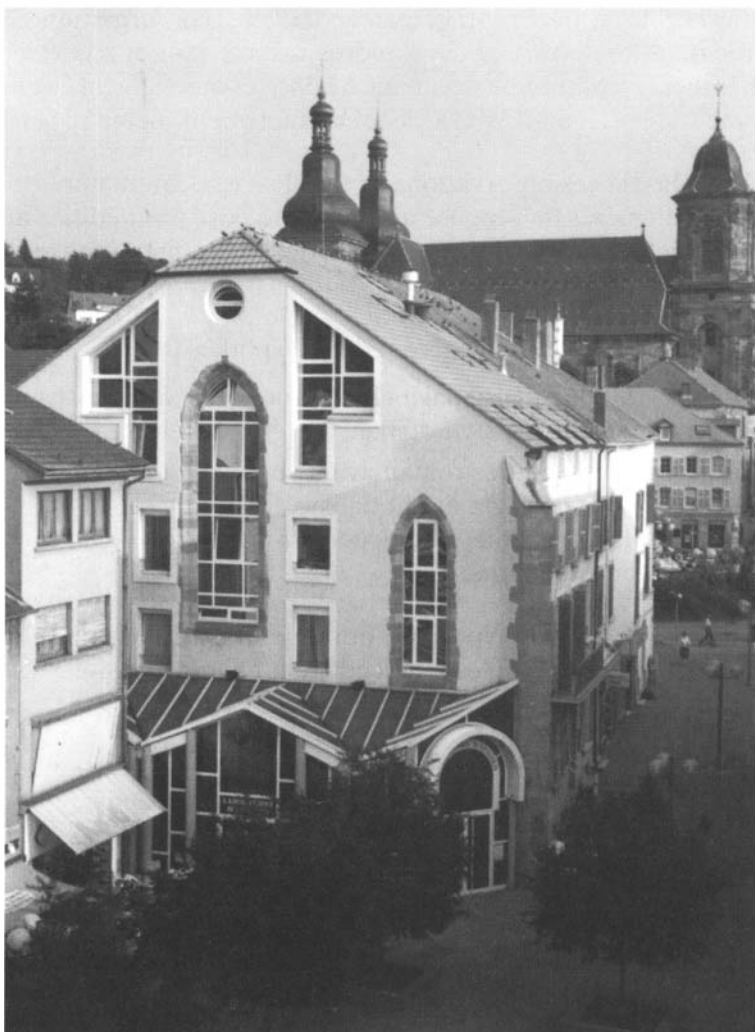
Fig. 7 - Partie restaurée. La nef de l'ancienne église paroissiale.
